GEMEENTELIJKE MONUMENTEN

1783/KH01GM007

Plaatselijke aanduiding	Heulweg 36 en 36A, 2295 KG Kwintsheul	
Kadastrale aanduiding	sectie C nummer 4689	
Tenaamstelling	Herenhuis	
Eigenaar op het moment van aanwijzing	Nr. 36 Nr. 36a	W.A.A. van der Helm-Helderman G.L.J.H. Zwinkels M.A.R. van der Helm
Gebruiker op het moment van aanwijzing	Nr. 36 Nr.36a	mw. W.A.A. van der Helm- Helderman dhr. G.L.J.H. Zwinkels mw. M.A.R. van der Helm
Datum aanwijzing	26 januari 1999, nummer 2.6

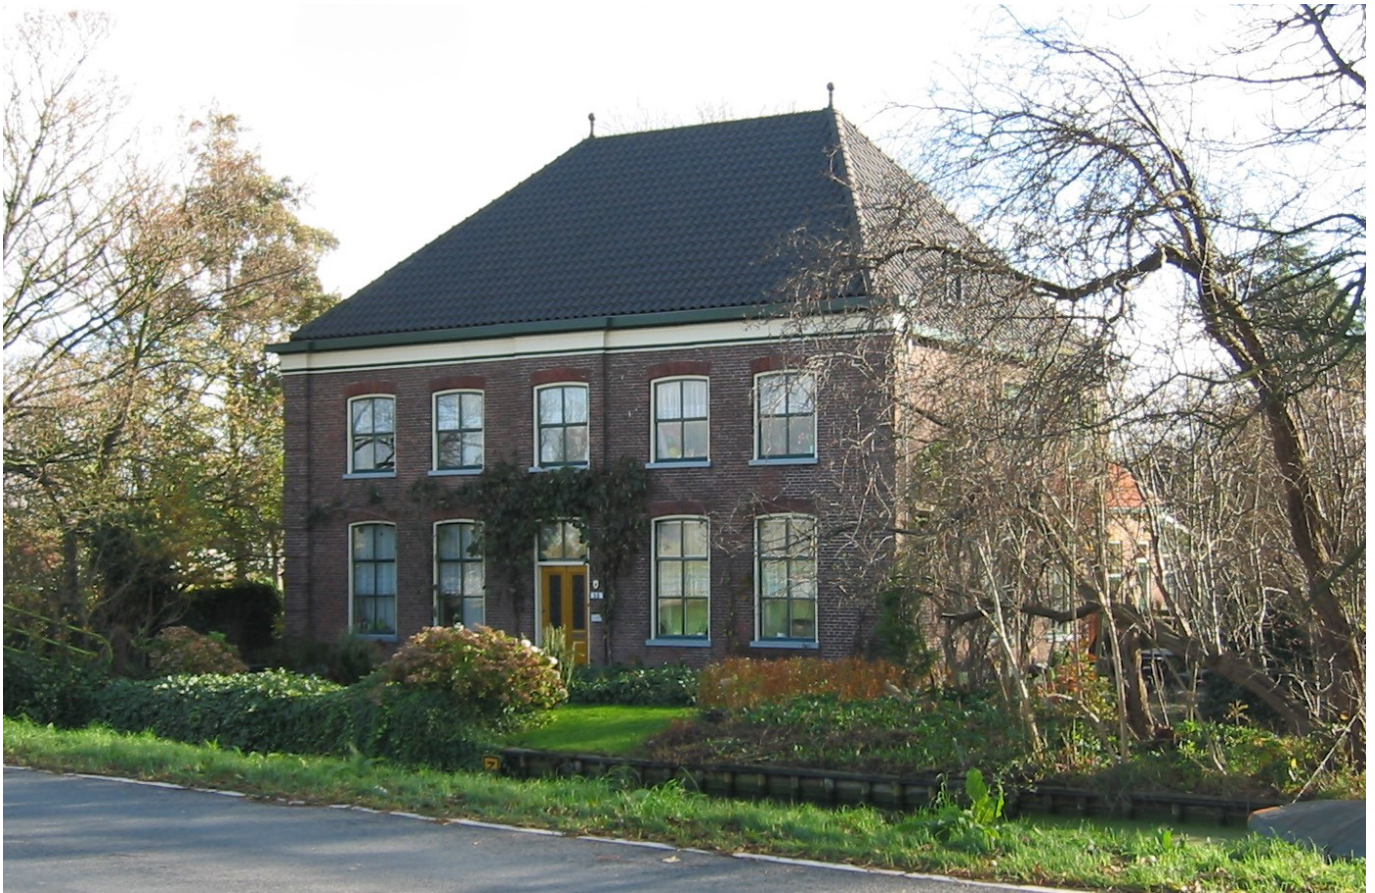
Bouwkundige staat: Redelijk

Omschrijving: Herenhuis op rechthoekige plattegrond; van de weg gescheiden door een sloot. Het pand bestaat uit een begane grond, verdieping en zolder, met aan de linkerkant een kelder en opkamer. Het zomerhuis aan de rechter achterzijde vormt tezamen met het boenhok, de

opkamer en de bovenliggende vertrekken een tweede wooneenheid.

- Gevels:** De symmetrisch opgebouwde lijstgevel met risalerende middenpartij en hoekpilasters is uitgevoerd in grauwe baksteen in kruisverband met segmentbogige strekken boven de voordeur en de vensters. De hoekpilasters zijn in blokmotief gemetseld. De zijgevels zijn uitgevoerd in ijsselsteen in kruisverband. Het zomerhuis is van grauwe baksteen in kruisverband uitgevoerd met gele strekken boven de vensters.

- Vensters/deuren:** Voorgevel kent op de begane grond getoogde 6-ruits schuiframen en dubbele paneeldeuren met een 2-ruits bovenlicht. Op de verdieping 4-ruits schuiframen. De voormalige schuiframen in de linker zijgevel zijn vernieuwd met toevoeging van een kalf, kleppend boven- en onderraam en zware roeden door toepassing van dubbel glas. Tevens zijn op de verdieping twee vensters toegevoegd. In de rechterzijgevel zijn rond 1945 3 nieuwe vensters en een deur toegevoegd om dubbele bewoning mogelijk te maken. De ramen in de kozijnen van het zomerhuis zijn vernieuwd.

- Dak:** Schilddak met gesmoorde opnieuw verbeterde Hollandse pannen met versiering op de nokhoeken.
- Bijgebouwen/hek:** Het terrein is rechts toegankelijk via een houten brug met een stalen buizen leuning. Het voormalige zomerhuis, de karnmolen en het melkhuis zijn nog als zodanig herkenbaar.

- Groenaanleg:** Rondom tuinaanleg met langs de erfgrans enkele naald-en loofbomen.
- Bijzonderheden:** Stichtingssteen rechts van de deur: "J. v.d. Valk 18-4-73".
