GEMEENTELIJKE MONUMENTEN

1783/KH04GM010

Plaatselijke aanduiding	Kerkstraat 20, 2295 LG Kwintsheul
Kadastrale aanduiding	sectie C nummer 3045
Tenaamstelling	Pastorie
Eigenaar op het moment van aanwijzing	R.K. Kerk
Gebruiker op het moment van aanwijzing	
Datum aanwijzing	11 juli 2000, nummer 2.2

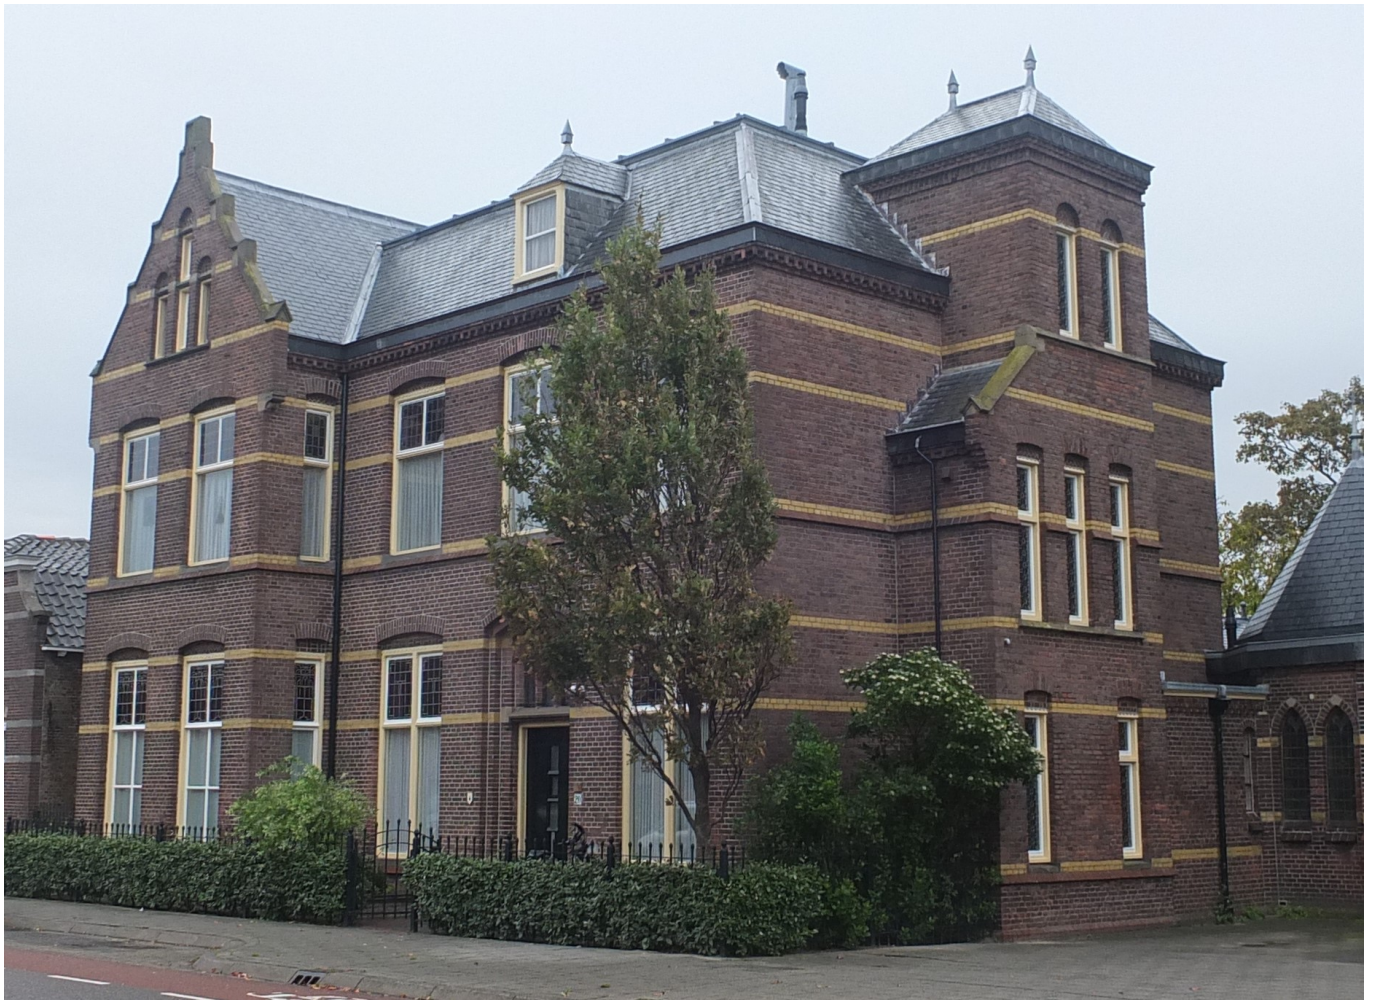
Bouwjaar	1891
Bouwkundige staat	Goed
Omschrijving	Pastorie links van de Rooms Katholieke kerk op samengestelde plattegrond, bestaande uit kelder(rechterdeel), begane grond, verdieping en dakverdieping. Het links iets uitspringende bouwvolume heeft een symmetrisch ingedeelde tuitgevel met schouderstukken. Het rechter deel heeft een symmetrisch ingedeelde lijstgevel met een ondiep entreeportiek. Aan de rechter

zijgevel is het trappenhuis uitgebouwd. Aan de achtergevel is een houten serre met plat dak (balkon) gebouwd.

Gevels	<p>De detaillering van de gevels van de pastorie vertonen veel overeenkomst met de detaillering van de kerkgevels. De gevels van de pastorie zijn van rode, in kruisverband gemetselde baksteen met gele sierbanden (met een gesneden voeg). Boven en onder de plint is een rollaag van afgeschuinde stenen toegepast evenals voor de doorlopende waterlijst. Boven de vensters zijn segmentbogen gemetseld en boven de entreeportiek een 3 dubbele boog gevuld met siermetselwerk. De lijstgevels zijn aan de bovenzijde voorzien van decoratieve tandlijsten. Onder de vensters zijn natuurstenen lekdorpels toegepast.</p> <p>Aan de achtergevel is een houten serre met gebiljoende kanten op een gemetselde voet uitgebouwd, met openslaande ramen. Op de serre is een groot balkon.</p>
Vensters/deuren	<p>In het vooruitspringende deel van de voorgevel zijn op de begane grond 6-ruits schuiframen toegepast. Het rechter deel van de voorgevel heeft samengestelde kozijnen. De vensters op de verdieping zijn hun oorspronkelijke verdeling kwijt geraakt, en hebben nu vaste, ongedeelde onderramen met 2-ruits kleppende bovenlichten. Het trappenhuis is voorzien van glas-in-lood. Van de schuifvensters op de eerste verdieping in de achtergevel zijn twee vensters vernieuwd met toevoeging van een kalf. Ook de balkondeuren zijn niet oorspronkelijk. Op de begane grond zijn 6-ruits schuiframen en openslaande deuren toegepast.</p>

Dak	<p>Samengesteld dak, bestaande uit een half afgeplat schilddak, een zadeldak en een schilddak op het trappenhuis. De over één laag uitgebouwde bijkeuken aan de achterzijde kent een half schilddak. Alle hellende daken van de pastorie zijn gedekt met leien in maasdekking. Het afgeplatte schilddak kent in de voorgevel een dakkapel met een 2-ruits openslaand raam.</p>
Bijgebouwen/hek	<p>Tegen de uitbouw in de rechter zijgevel is een smeedijzeren traliehek met gietijzeren gecannelerde hoekpijler geplaatst.¹</p>
Groenaanleg	--
Bijzonderheden	--
Motivatie	<p>De pastorie vormt samen met de kerk een karakteristiek neogotisch complex. Afgezien van de vernieuwde vensters is de pastorie vrijwel onaangetast. De pastorie en de kerk samen zijn van historische waarde voor Kwintshuil.</p>
